2014 - 2017 LEFTY HYBRID (1.0), LEFTY 2.0, SUPERMAX, OLAF

Solo Air Einheit wird ersetzt durch das neue 2Spring System

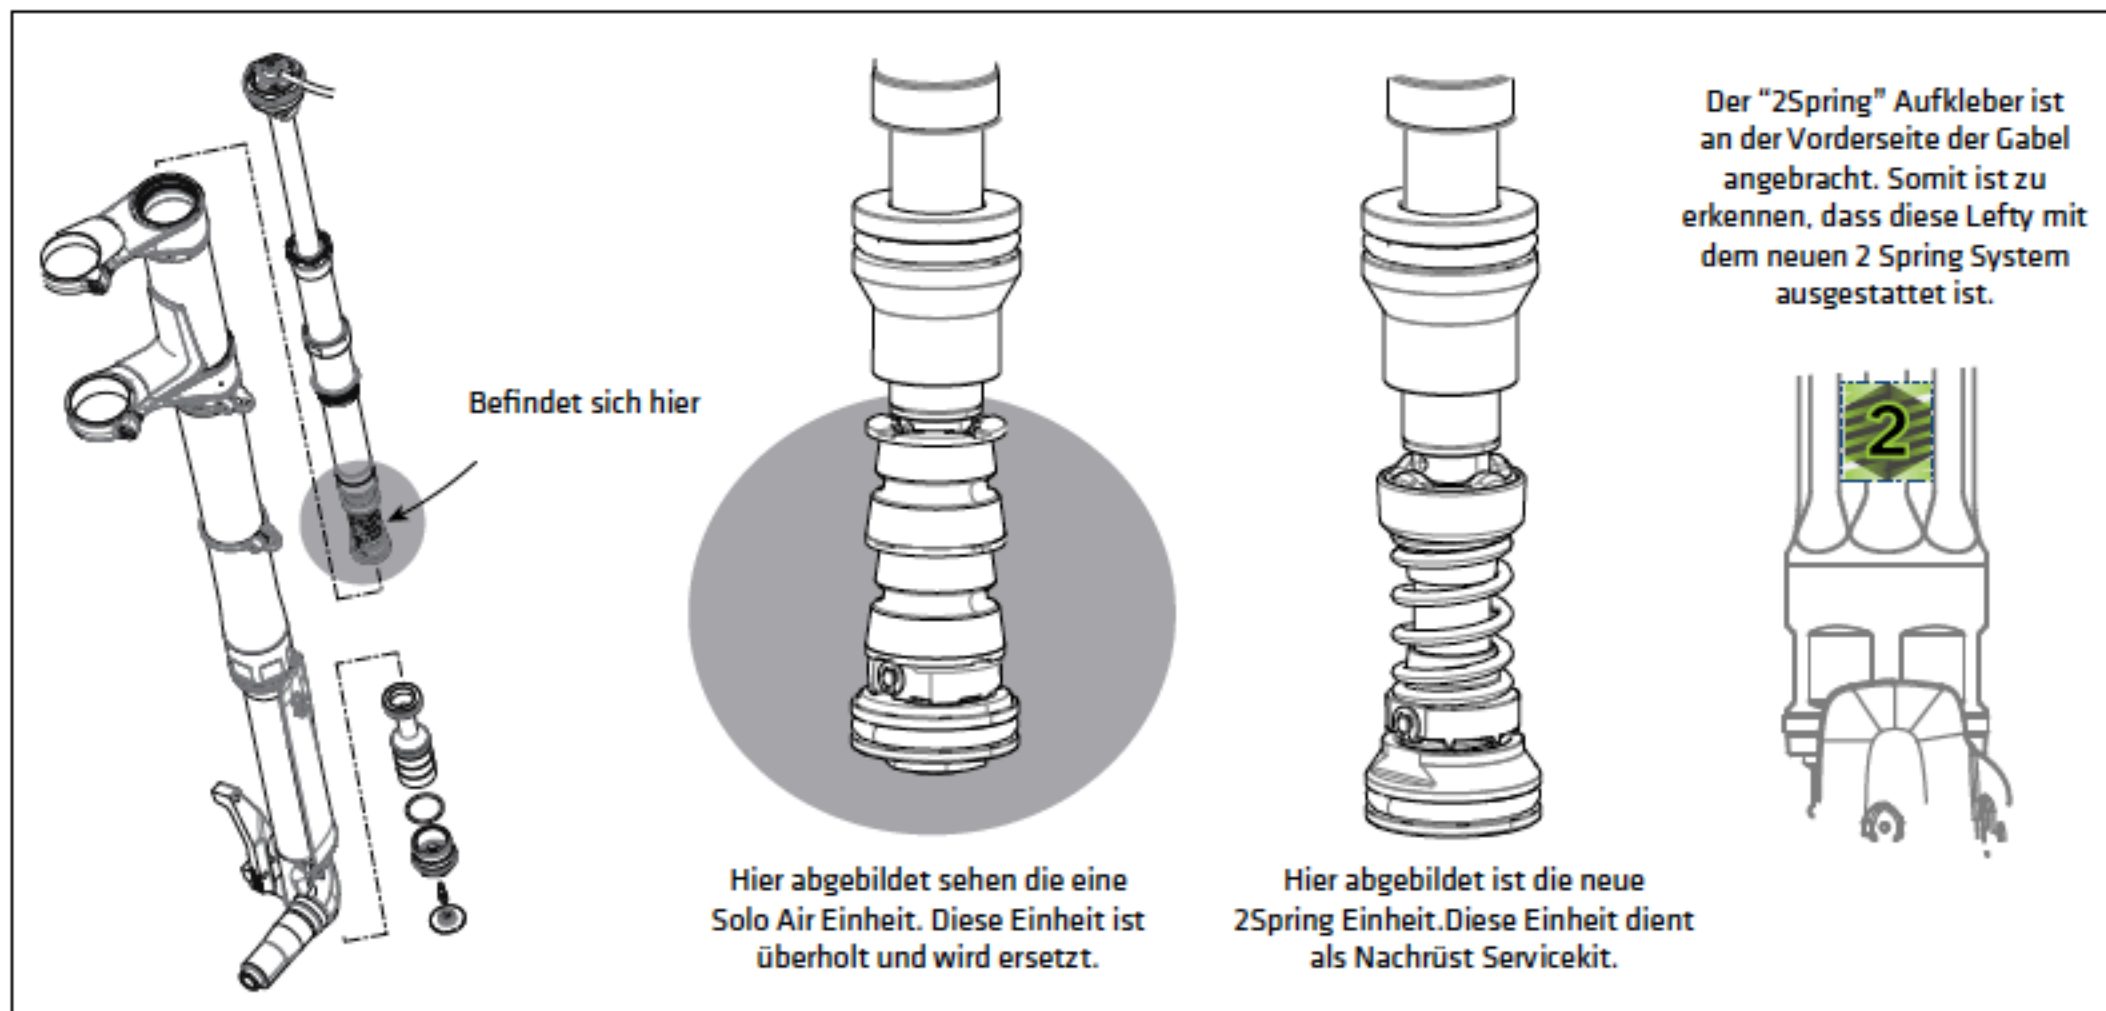
Abbildung 1

Produkt: 2014-2016 Lefty Hybrid (1.0), Lefty 2.0, Supermax, Olaf Federgabeln mit der Solo Air Einheit, sowie 2017er Cannondale Lefty ohne dem „2Spring“ Aufkleber wie in **Abbildung 1** abgebildet.

Problem: Bestimmte Solo Air Systeme erzielten eine inkonsistente Leistung bei der Regelung des Luftaustauschs zwischen den negativen und positiven Luftkammern. Davon können Federweg, Fahrhöhe und/oder Federrate betroffen werden, was zu einem ungewöhnlichen oder ungleichmäßigen Federgefühl führt.

Abhilfemaßnahme: Cannondale hat ein verbessertes Luftfedersystem mit dem Namen „2Spring“ entwickelt, das nachträglich als Ersatz für alle Solo Air Systeme, Kits und Wartungsteile (sowohl Wellfeder- als auch Spulenupgrade) eingebaut werden kann. Cannondale baut erstklassige Fahrräder, Komponenten und Teile für Fahrer, die höchste Leistung erwarten. Aus diesem Grund hat Cannondale eine Pflichtwartungsmitteilung ausgegeben, um sicherzustellen, dass alle Solo Air Systeme auf 2Spring nachgerüstet werden. Neben einem besseren Luftkammermanagement bewegt sich die 2Spring auch freier im oberen Federweg und bietet dem Fahrer somit mehr Zugkraft und ein reduziertes Feedback.
